No. 7

平成30年に交通事故が多く起こった場所

住所：士別市南町東4区 4 7 2 番地付近(国道40号線上)  
しずお建設運輸～士別ベルコ会館までの国道40号線上

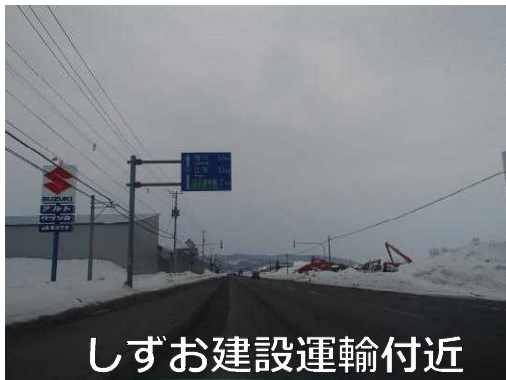
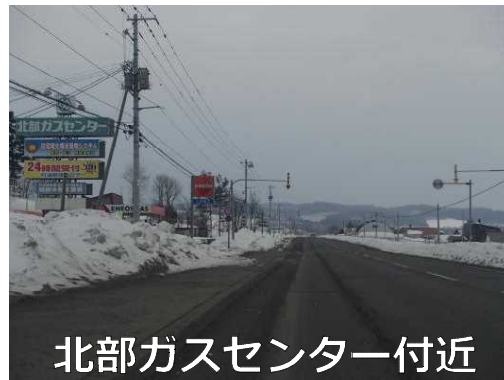
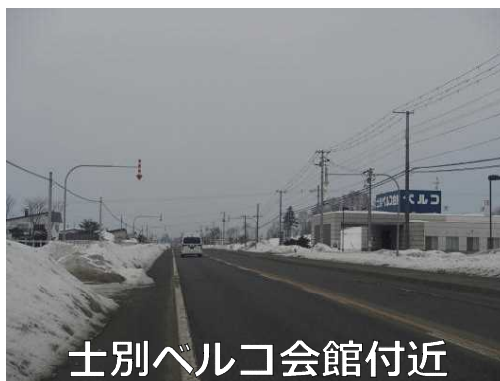
No. 4でも記載しましたが、国道40号線は冬期間、西條士別店から士別剣淵インターチェンジまでの間がよく凍結してアイスバーン状態になることが多く、それが原因でアクセル及びブレーキ操作がうまくいかずに前の車に追突したり、路外逸脱するケースが多いです。  
特に、旭川方面に向かう際、ベルコ付近が緩やかな上り坂になっており、そこでアクセルを踏んだ際にスリップするケースが多いようです。

※ この区間は冬期に非常に凍結しやすく、スリップし易いです。  
特に、風が強く急激に冷え込んだ夕方が、一番アイスバーン路面になりやすく、要注意です。

この辺りの旭川方向の車線は緩い上り坂になっており、急にアクセルを踏むと非常にスリップし易く、大きな事故を招きやすいです。
